RIFACIMENTO DEL MANTO DI COPERTURA DELLA SEDE DELLA CAMERA DI COMMERCIO DI NAPOLI IN VIA S. ASPRENO 2

STUDIO DI FATTIBILITA'

RELAZIONE ILLUSTRATIVA

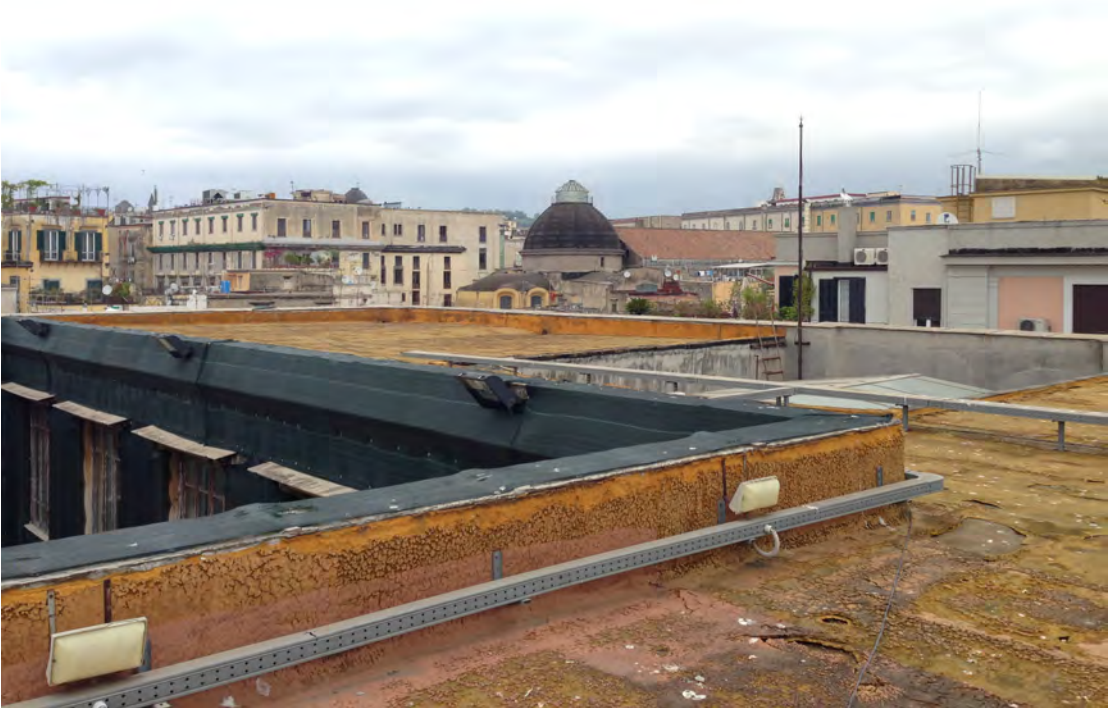
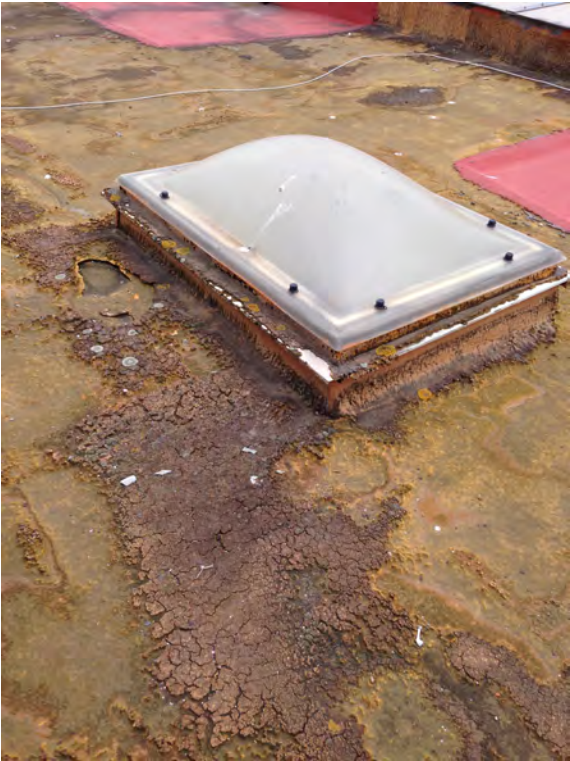
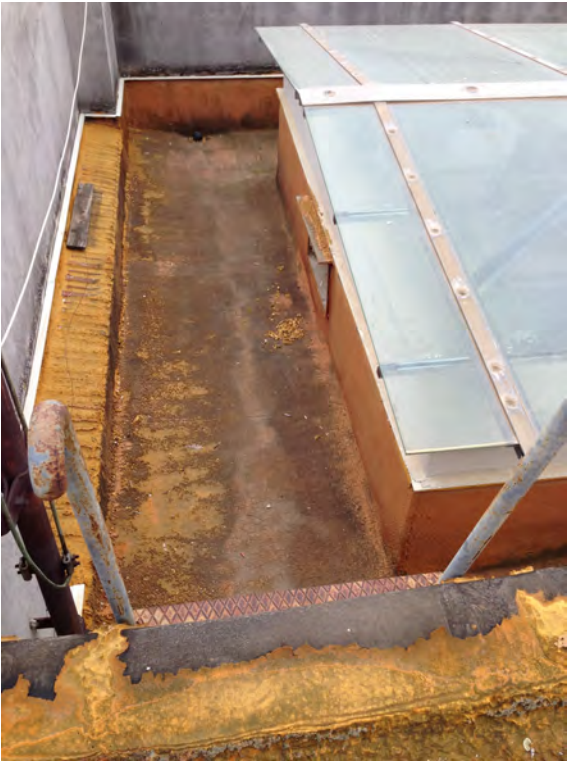
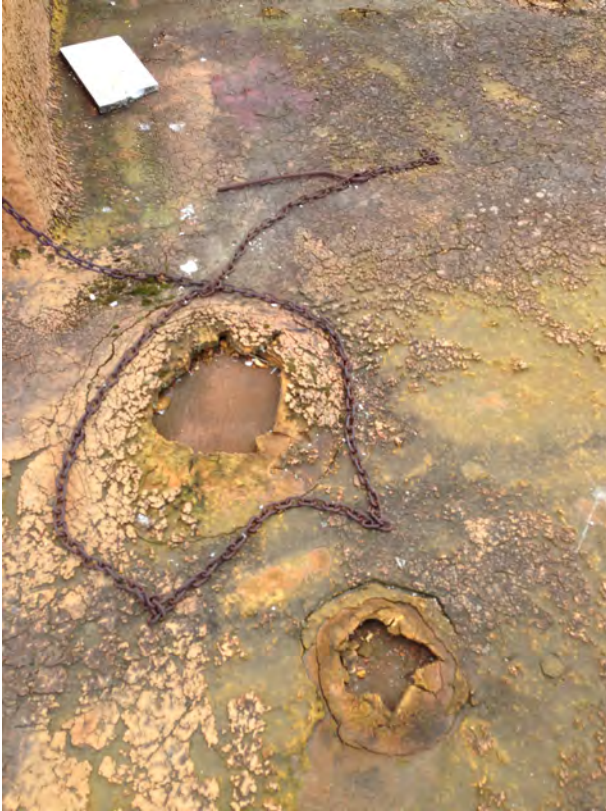
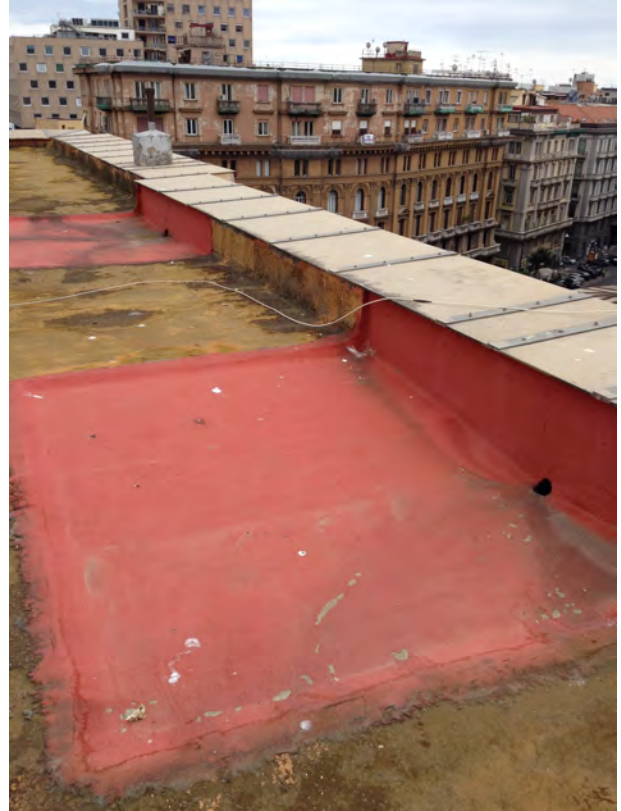
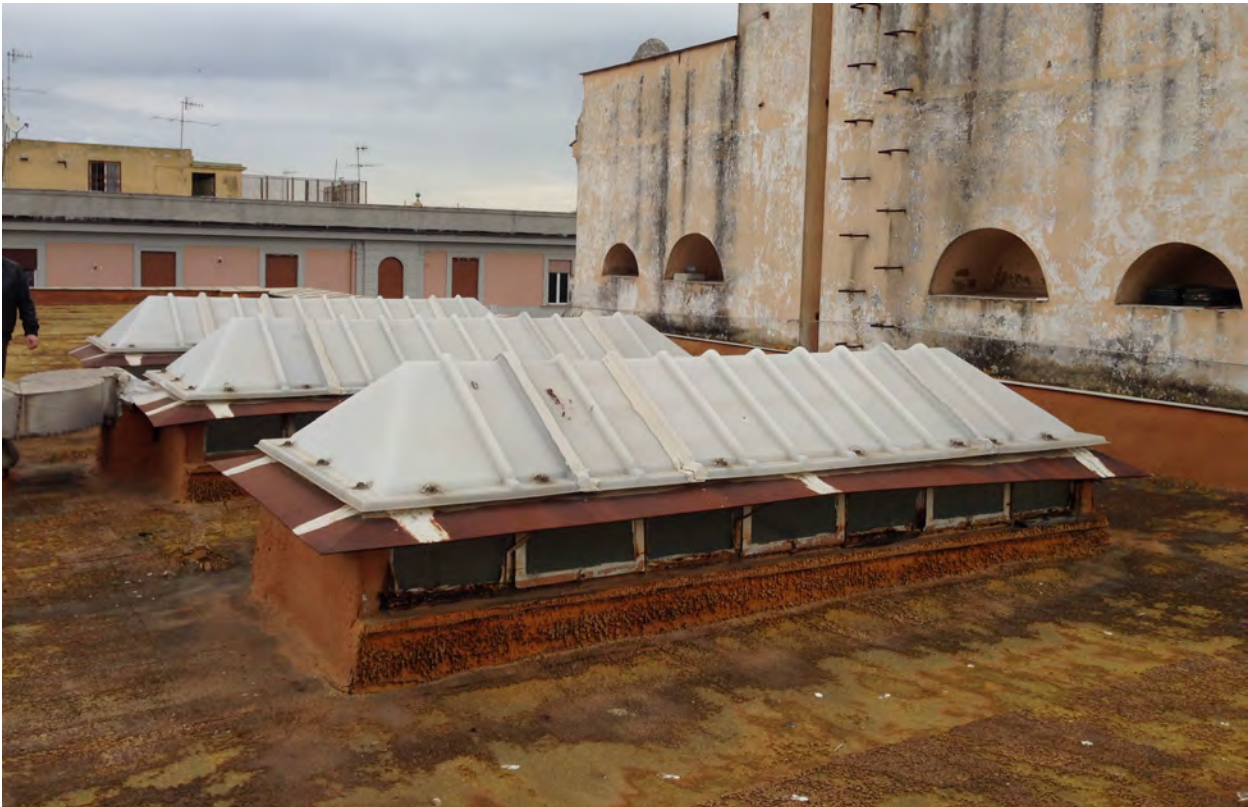
Si riportano di seguito delle immagini che descrivono il terrazzo oggetto di intervento e il suo stato di conservazione; nello specifico si desume la tipologia di materiale utilizzato e i suoi diversi livelli di deterioramento, le pendenze per il convogliamento dell'acqua meteorica, le "bocche" di raccordo fra pavimentazione e pluviali murati.

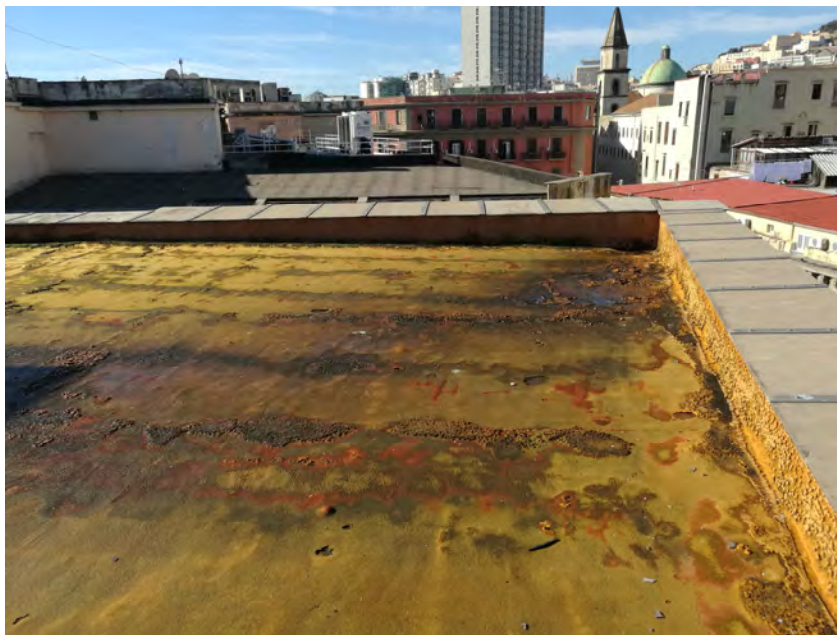
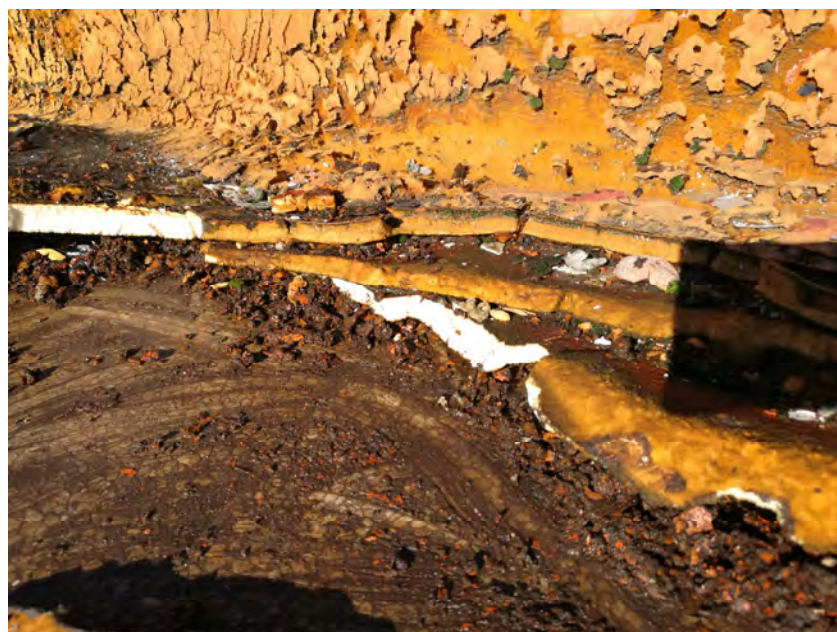
Lo stato di conservazione dell'intera copertura dell'edificio camerale risulta critico. La causa principale del degrado riscontrabile sugli elementi e il materiale di copertura è la mancanza di manutenzione programmata congiunta ad un fattore accelerante dell'alterazione dei materiali impiegati in copertura che è l'aggressività dell'aria marina.

Inoltre, dalle immagini effettuate durante i sopralluoghi emerge che l'acqua piovana tende a ristagnare e non a defluire rapidamente e che sulla superficie di copertura vi sono depositi consistenti di materiale incoerente quale polvere e sabbia. Questi fattori dichiarano la mancanza di una corretta pendenza del piano del pavimento e la criticità del punto di raccordo di quest'ultimo con l'imboccatura dei pluviali murati.

Il coibente, che era stato postato direttamente al di sopra del rivestimento in piastrelle della copertura, presenta in numerosi punti rigonfiamenti e spaccature e lo strato di finitura è discontinuo.

È prevista la rimozione dello strato di rivestimento e del sottostante piano di posa in piastrelle.

Successivamente dovranno essere verificate le pendenze della copertura piana con relativa ripresa dei massetti e ripristino delle pendenze stesse in modo da convogliare l'acqua piovana verso l'imbocco dei pluviali esistenti.

In seguito dovrà essere posta una barriera al vapore prima della posa del nuovo materiale isolante. Il nuovo strato isolante sarà realizzato mediante la posa di pannelli tipo Stiferite o similare, costituiti da un componente isolante in schiuma polyso, espansa senza impiego di CFC o HCFC, rivestito sulla faccia superiore con velo di vetro bitumato accoppiato a PP, specifico per l'applicazione mediante sfiammatura, e quella inferiore con fibra minerale saturata. Il pannello avrà una buona resa a compressione. Il pannello è idoneo alla pedonabilità della copertura. Lo spessore del pannello è definito in base al valore limite di trasmittanza. Per la zona climatica di appartenenza, il valore massimo di trasmittanza per le coperture, secondo quanto indicato nel D.M. 26/06/2015 è pari a $U=0,33$.

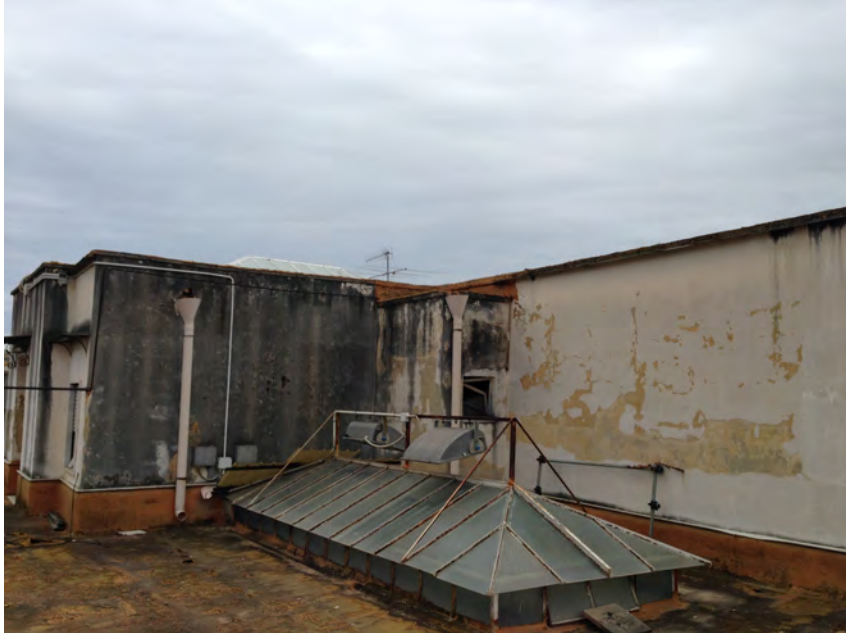
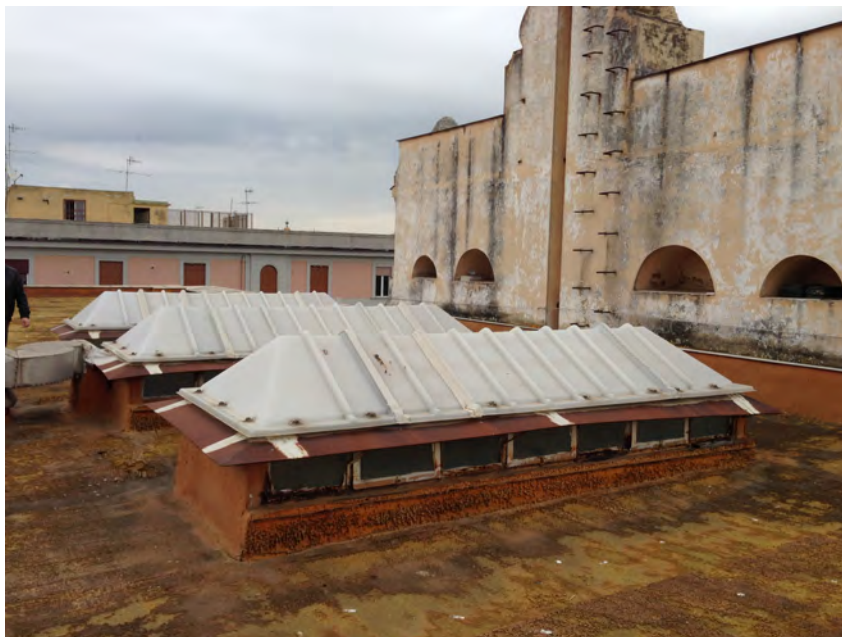
I lucernari presenti in copertura necessitano di un intervento di manutenzione. In particolare sarà necessario intervenire sul lucernario rettangolare con copertura in vetro retinato e sui tre lucernari, di più piccole dimensioni, a copertura dell'archivio camerale.

Le parti in ferro presentano ruggine diffusa su tutti gli elementi e le parti apribili sono compromesse.

Saranno eseguiti degli interventi sui lucernari, in particolare sui lucernaio in ferro e vetro retinato, rettangolare, e sui tre lucernai con copertura in policarbonato. Si prevede la rimozione dei vetri, il trattamento delle parti in ferro mediante spazzolatura, stesura di antiruggine e verniciatura e successivo montaggio delle nuove specchiature in policarbonato infrangibile.

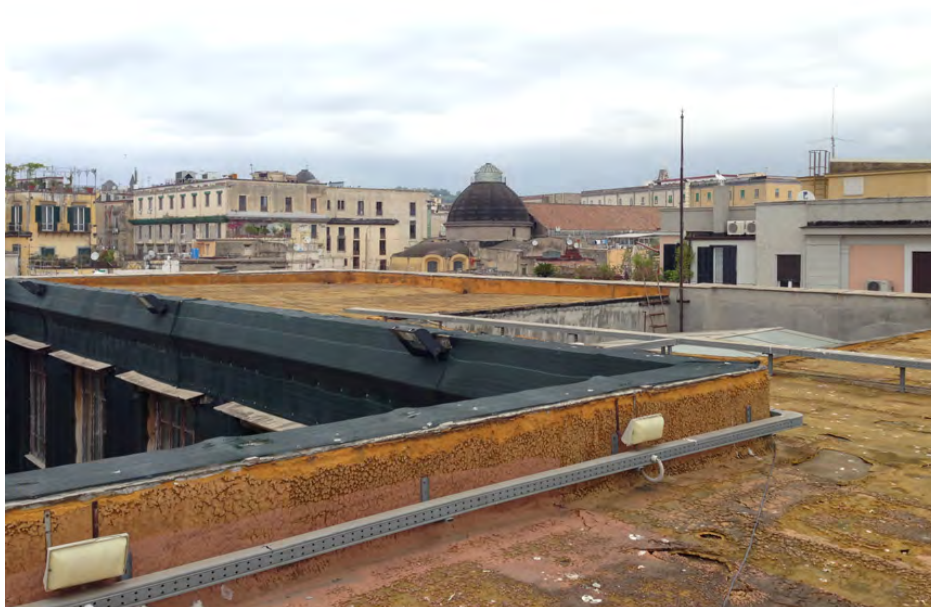
Inoltre il perimetro del piano copertura, come anche i confini con i cavedi, non risultano dotati di parapetto di sicurezza.
